■閉店店舗の屋根・壁・柱・梁・サッシなどを再利用し、CO<sub>2</sub>排出量を6割削減  
ローソン店舗の建物建材の9割を再利用する取り組みを開始

大和ハウスグループの大和リース株式会社(本社:大阪府中央区、代表取締役社長:北 哲弥、以下「大和リース」)は、株式会社ローソン(本社:東京都品川区、代表取締役社長:竹増 貞信、以下「ローソン」)と共同で、閉店したローソン店舗の屋根・壁・柱・梁・サッシなどの建物建材を新店舗に再利用する取り組みを開始します。再利用1号店として、2023年11月17日(金)に岡山県津山市に「ローソン津山高野山西店」をオープンします。

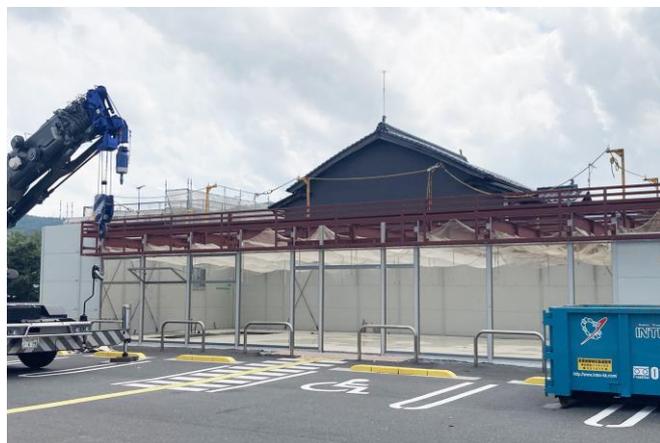
解体の様子(岡山県内の閉店店舗)

再利用を前提とした解体となるため、専門の協力会社によって部材ごとに丁寧に解体

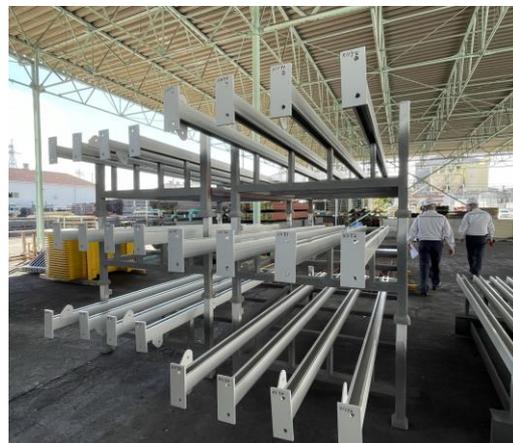
大和リースのデポ・工場で建材の状態を確認している様子

建材の状態を確認し、部材ごとに設けた基準に沿って整備

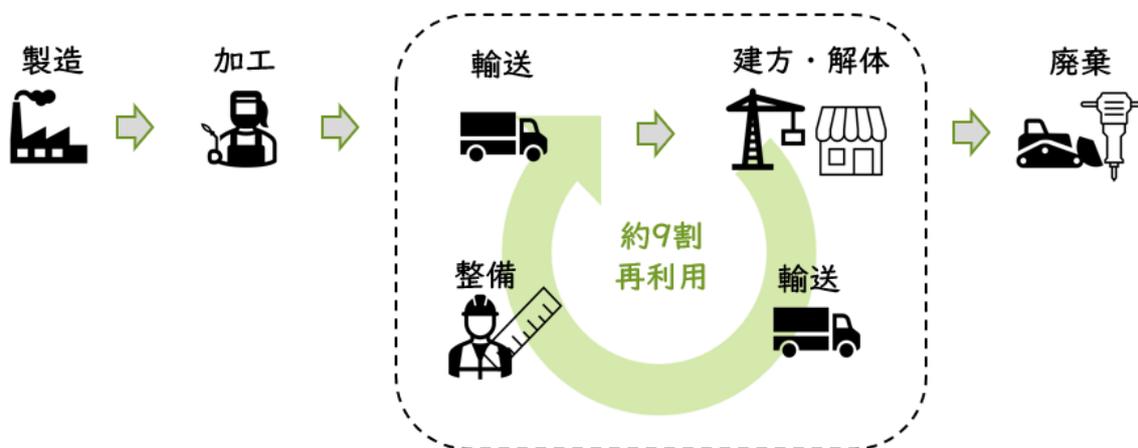
建物建材再利用化のイメージ図

#### 1.再利用可否の判断

築年数や再利用する新店舗のオープン時期などから判断

#### 2.閉店店舗の建物解体

#### 3.解体後の部材を大和リースのデポ・工場で整備

#### 4.整備した部材を活用して新店舗を建設

再利用の基準外となった部材については新品を用意し、通常の新店舗と同様の手順と工事期間で施工

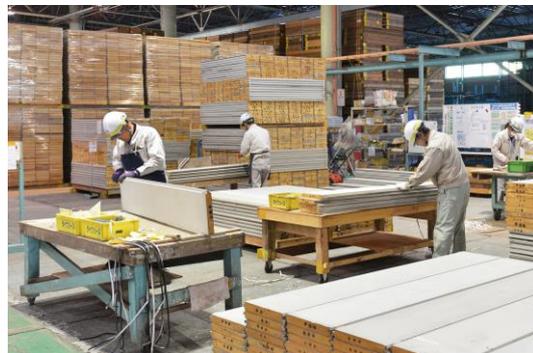
デポでの整備の様子

大和リースの「デポ」はレンタル用の建物部材を解体入荷後、基準に沿った品質チェックを行い、使用できるものは整備して繰り返し使用できるようにする建物リユースシステムの物流拠点です。「工場」は材料となる資材を調達し、加工・組立までを一貫した流れで生産するシステム建築の生産拠点です。全国でデポは 14 拠点、工場は 6 拠点を稼働しており、ISO9001（品質）・ISO14001（環境）認証を取得しています。
